UMĚLECKÁ DÍLA V ŘÍZENÉM PROSTŘEDÍ

Anton Kambič, Kambič d.o.o.

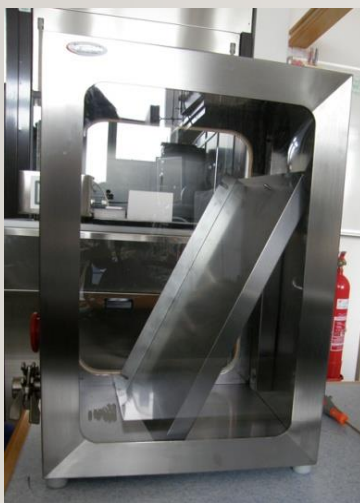
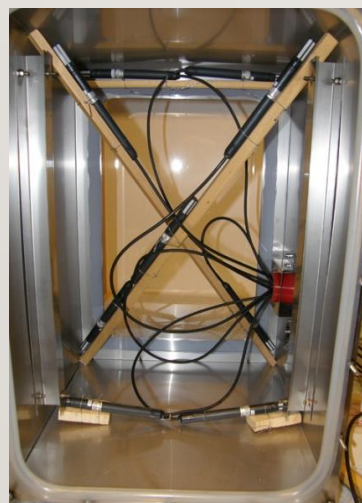
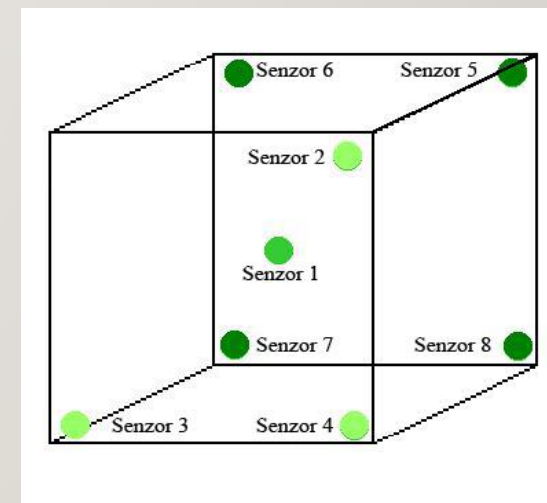
MĚŘENÍ:

- TEPLoty
- RELATIVNÍ VLHKOSTI
- REAKCE NA ZMĚNY VNĚJŠÍHO PROSTŘEDÍ
- HOMOGENITŮ MIKROKLIMATU UVNITŘ KOMORY
- SPOLUPRÁCE KAMBIČ D.O.O. & LMK
